GINGER  
CEBTP SOLEN

**Dossier n° ONA3.08.147-1**

**Plots réglables « VERINDAL+ » en polypropylène  
Types H et B**

**Essais de résistance à la rupture**

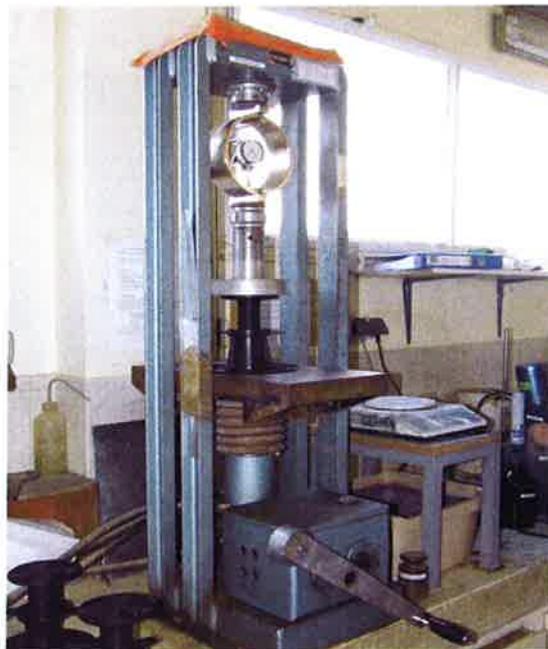
Les essais ont été réalisés avec une presse CBR équipée d'une pompe hydraulique manuelle rotative et d'un anneau dynamométrique de 30 kN étalonné le 26 mai 2008.

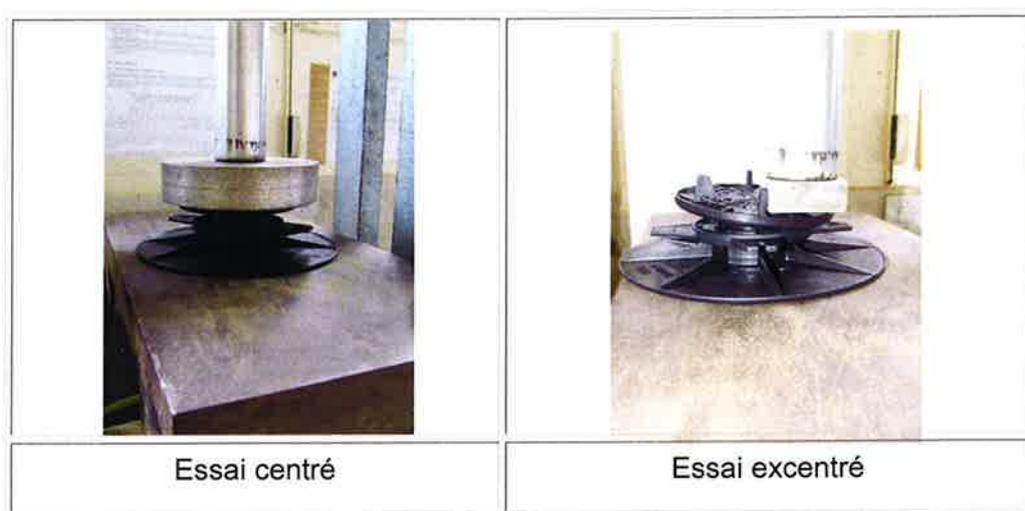
L'effort excentré a été appliqué par l'intermédiaire d'une pastille carrée de section 50 x 50 mm positionnée dans un quart de la surface d'appui des plots de type H, contre les ergots correspondants.

Les photographies présentées ci après illustrent ces descriptions :

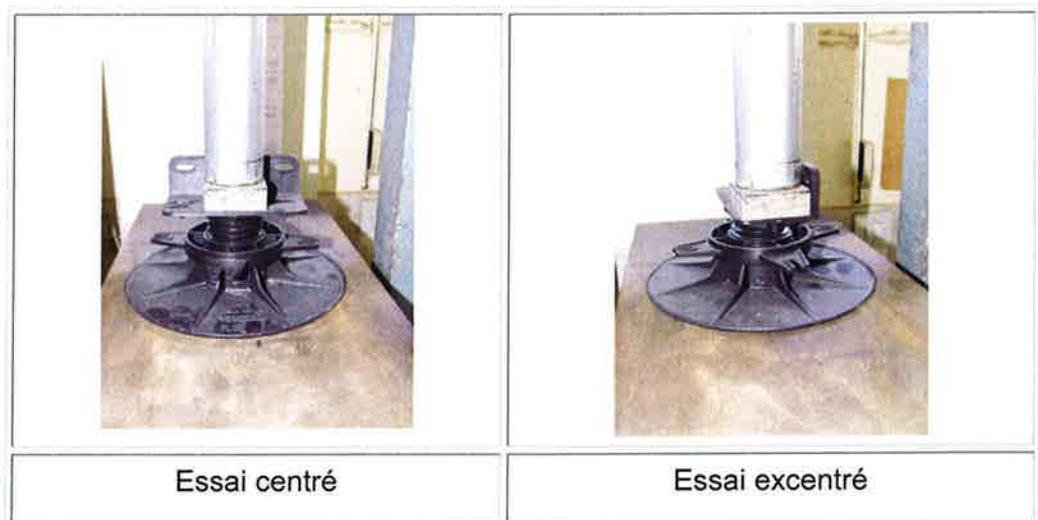
L'effort excentré a été appliqué par l'intermédiaire d'une pastille carrée de section 50 x 50 mm positionnée à une extrémité de la surface d'appui des plots de type B.

Les photographies présentées ci après illustrent ces descriptions.

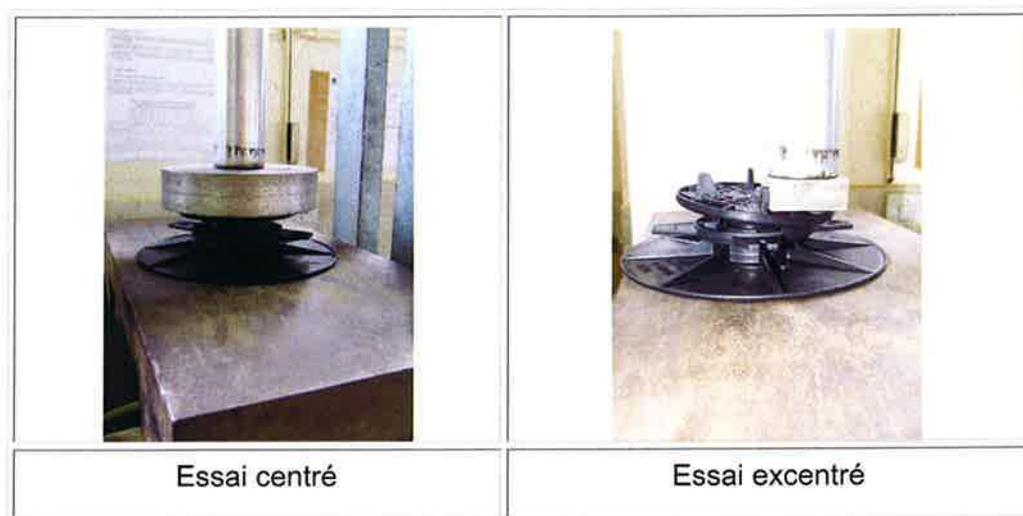
### Présentation des deux types d'essais

L'effort centré a été appliqué sur la surface totale de l'appui des plots de type H après découpe des 4 ergots.

6 Plots de type H35 ont été testés avec un réglage de hauteur maximale définie par le plan référencé H35 soit 50 mm.

Référence du plot testé	Réf	Position	Force de compression maximale obtenue à la ruine (kN)	Informatif : Force de compression intermédiaire obtenue au relâchement (kN)	Observations
H35 BUGAL  Ht de réglage (*) :  50 mm	1	Centré	11.2	4.6	-Déformation du filetage, -Déformation de la bague avec rupture en sous-face.
	2	Centré	9.5	3.8	
	3	Centré	11.2	4.1	
	4	Excentré	5.2	3.6	-Déformation de la bague avec début de rupture de la bague en sous-face, -Déformation du filetage, -Poinçonnement en tête.
	5	Excentré	5.9	4.1	
	6	Excentré	6.0	3.8

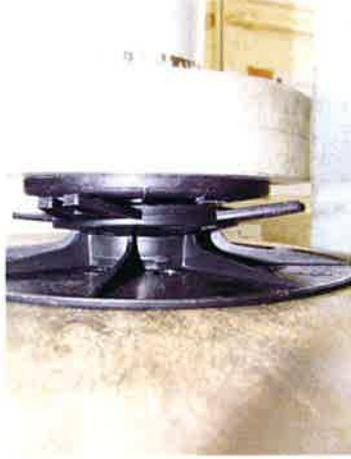
Essai centré jusqu'à la ruine	Pas de déformation sur le support

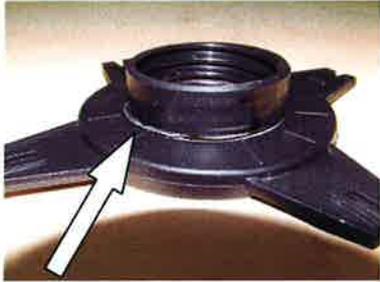
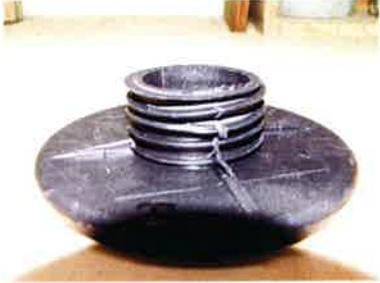
Déformation de la bague avec rupture en sous-face	Déformation du filetage

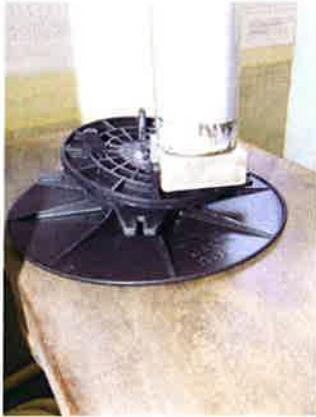
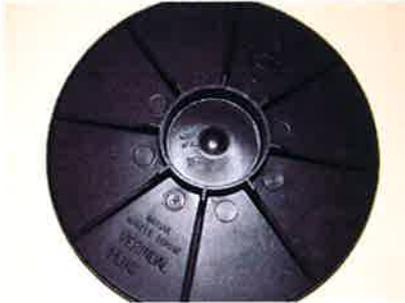
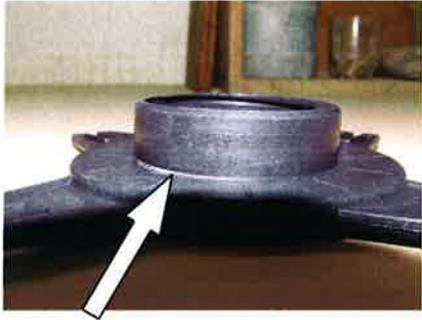
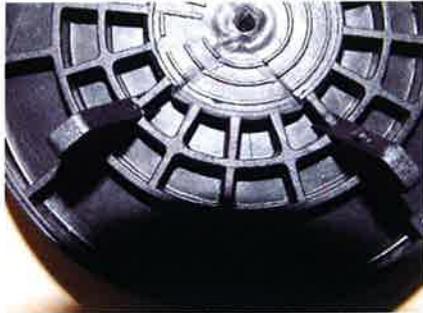
➤ **Essai excentré**

<p>Essai excentré jusqu'à la ruine</p>	<p>Pas de déformation sur le support</p>

<p>Déformation de la bague avec début de rupture en sous-face</p>	<p>Poinçonnement en tête</p>

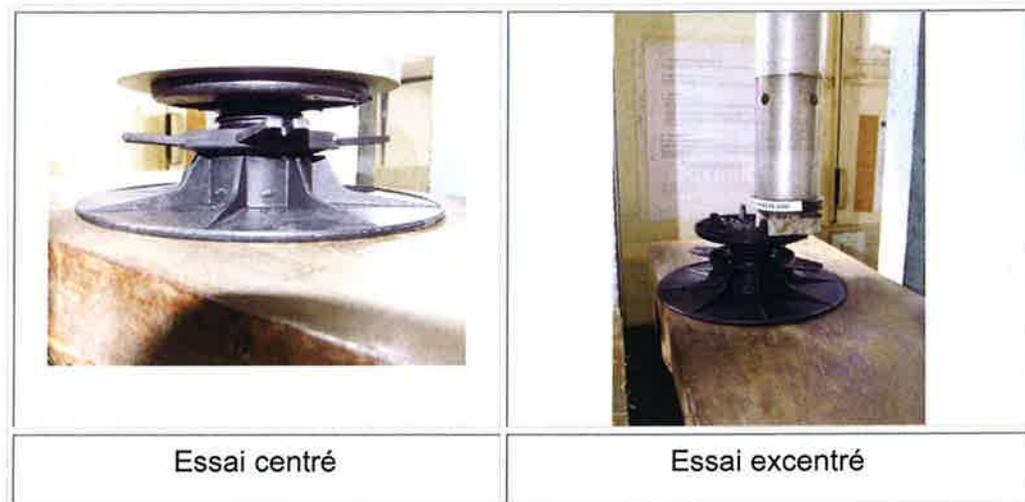
### Présentation des deux types d'essais

6 Plots de type H50 ont été testés avec un réglage de hauteur maximale définie par le plan référencé H50 soit 70 mm.

Référence du plot testé	Réf	Position	Force de compression maximale obtenue à la ruine (kN)	Informatif : Force de compression intermédiaire obtenue au relâchement (kN)	Observations
H50 BUGAL  Ht de réglage (*) : 70 mm	1	Centré	6.0	5.5	-Légère déformation de la bague avec rupture en sous-face,
	2	Centré	5.3	Sans objet	- Légère déformation en partie haute du support,
	3	Centré	6.4	5.5	-Déformation du filetage.
	4	Excentré	5.4	2.6	-Déformation de la bague avec rupture en sous-face,
	5	Excentré	3.1	Sans objet	-Déformation du filetage,
	6	Excentré	3.1	2.6	-Déformation en partie haute du support, -Poinçonnement en tête

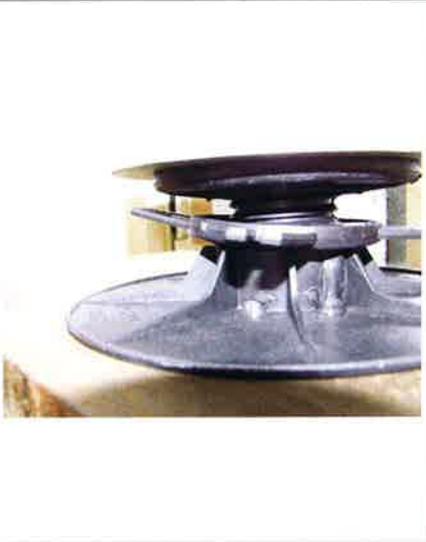
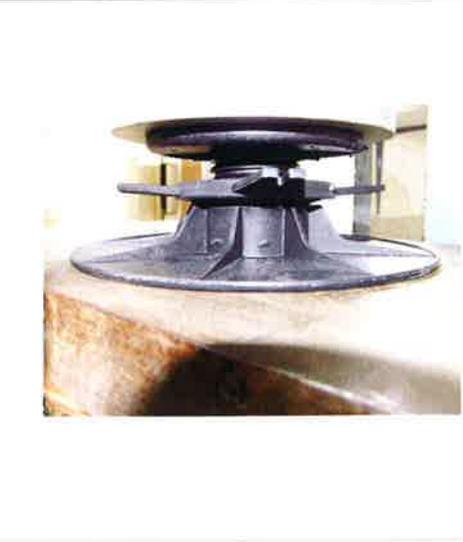
Essai centré jusqu'à la ruine	Légère déformation de la bague et en partie haute du support

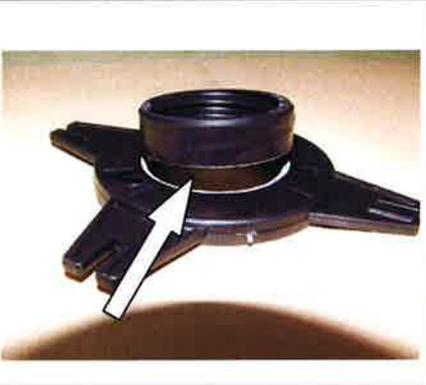
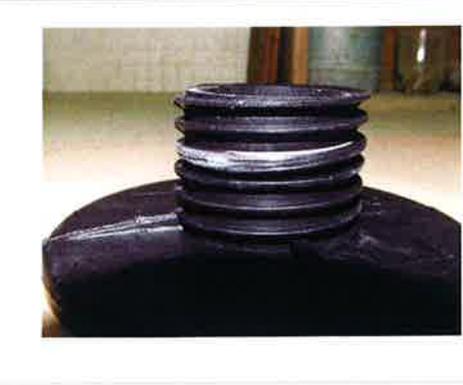
Déformation de la bague avec rupture en sous-face	Déformation du filetage

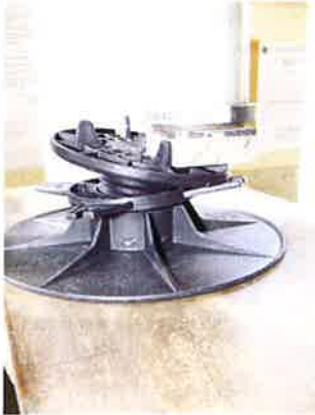
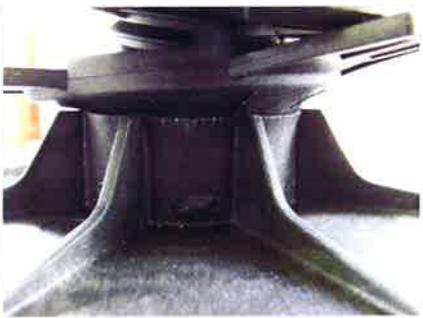
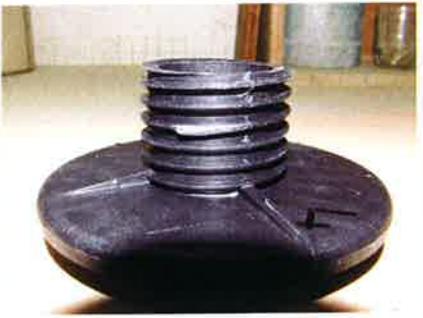
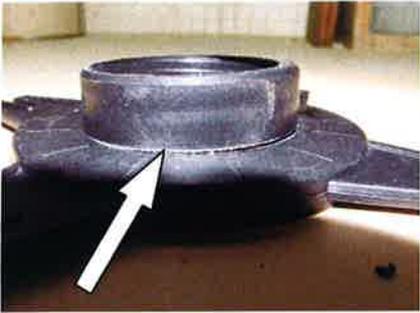
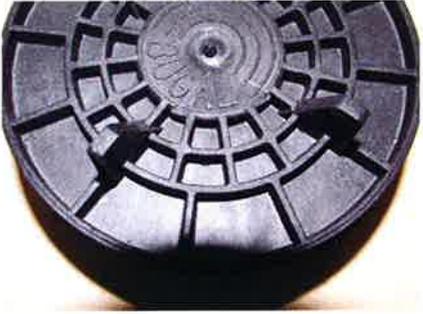
➤ **Essai excentré**

<p>Essai excentré jusqu'à la ruine</p>	<p>Déformation en partie haute du support, de la bague et du filetage</p>	<p>Déformation du filetage</p>

<p>Déformation de la bague avec rupture en sous-face</p>	<p>Léger poinçonnement en tête</p>

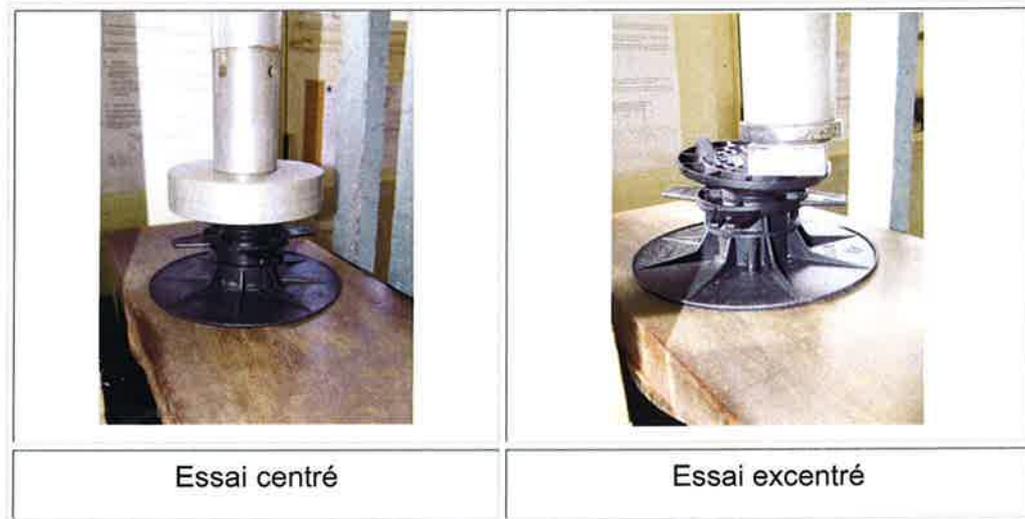
#### Présentation des deux types d'essais

6 Plots de type H50 + R20 ont été testés avec un réglage de hauteur maximale définie par le plan référencé H50+ R20 soit 88 mm.

Référence du plot testé	Réf	Position	Force de compression maximale obtenue à la ruine (kN)	Informatif : Force de compression intermédiaire obtenue au relâchement (kN)	Observations
H50+R20 BUGAL  Ht de réglage (*) :  88 mm	1	Centré	10.2	5.7	-Déformation de la bague avec rupture en sous-face,
	2	Centré	10.7	6.1	-Rupture en sous-face de la rehausse,
	3	Centré	10.7	5.5	-Déformation du filetage.
	4	Excentré	2.6	Sans objet	-Déformation de la bague avec rupture en sous-face,
	5	Excentré	4.4	Sans objet	-Déformation du filetage,
	6	Excentré	4.9	Sans objet	-Léger poinçonnement en tête.

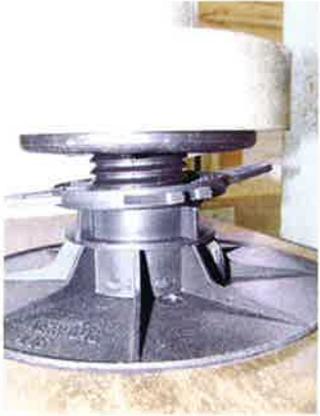
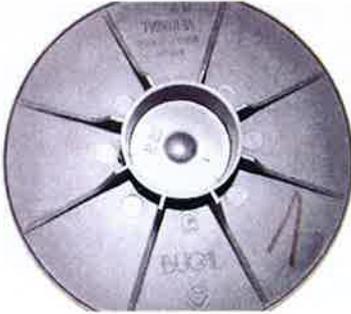
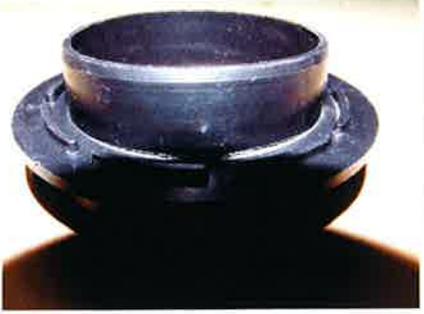
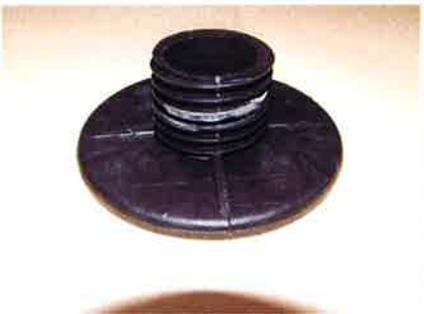
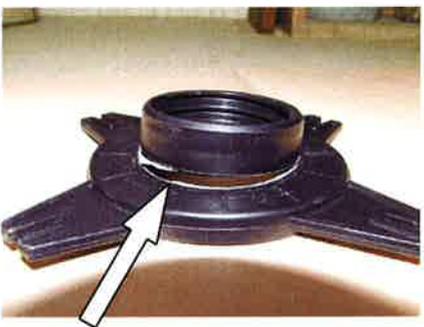
➤ **Essai centré**

<p>Essais centré jusqu'à la ruine</p>	<p>Pas de déformation sur le support</p>	<p>Rupture en sous-face de la rehausse R20</p>

<p>Déformation du filetage</p>	<p>Déformation de la bague avec rupture en sous-face</p>

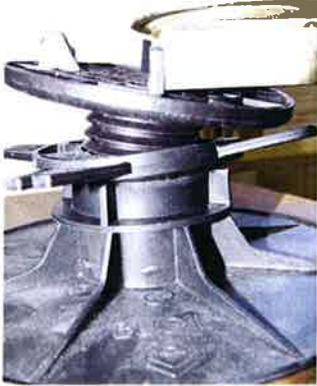
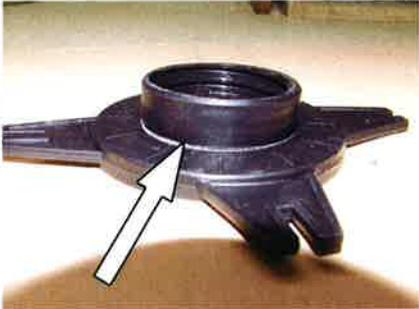
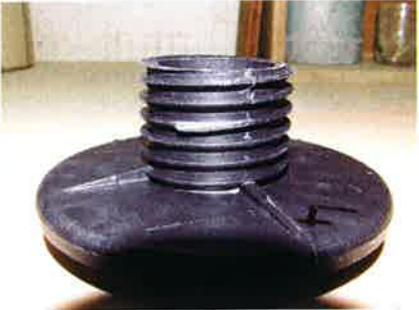
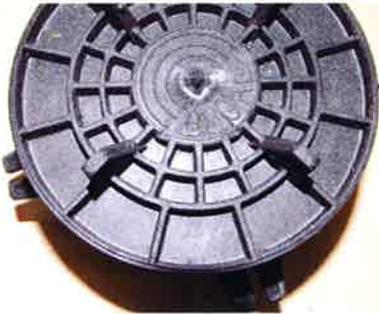
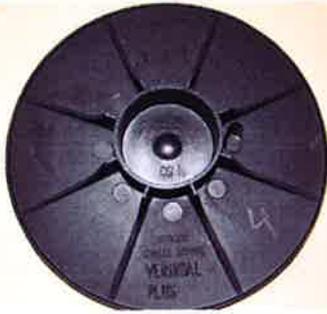
➤ **Essai excentré**

<p>Essai excentré jusqu'à la ruine</p>	<p>Déformation de la bague avec rupture en sous-face</p>	<p>Déformation du filetage</p>

<p>Léger poinçonnement en tête</p>	<p>Pas de désordre observé sur la rehausse R20</p>	<p>Pas de déformation sur le support</p>

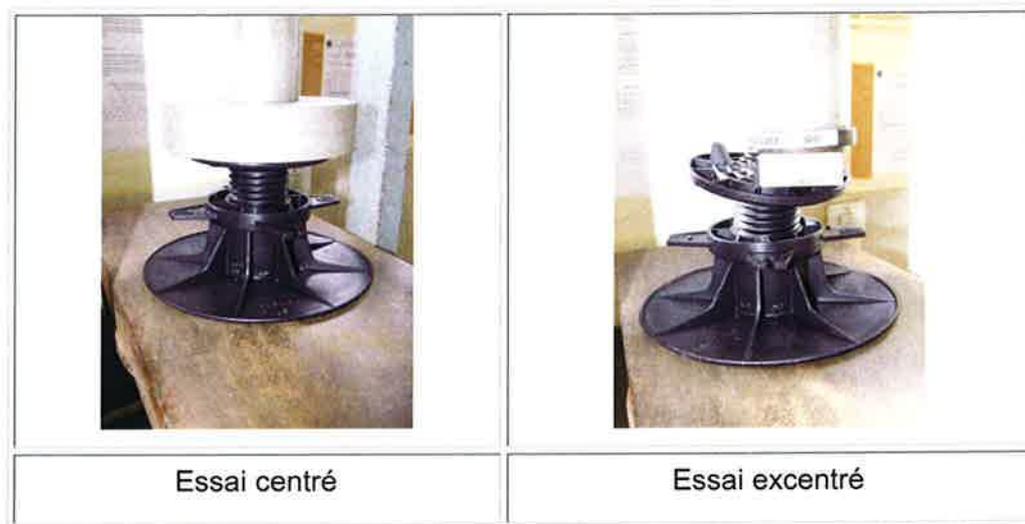
### Présentation des deux types d'essais

6 Plots de type H70 ont été testés avec un réglage de hauteur maximale définie par le plan référencé H70 soit 110 mm.

Référence du plot testé	Réf	Position	Force de compression maximale obtenue à la ruine (kN)	Informatif : Force de compression intermédiaire obtenue au relâchement (kN)	Observations
H70 BUGAL  Ht de réglage (*) :  110 mm	1	Centré	12.9	10.7	-Légère déformation en partie haute du support, -Déformation de la bague avec rupture en sous-face.
	2	Centré	12.4	11.2	
	3	Centré	12.5	10.7	
	4	Excentré	5.5	2.2	- Déformation de la bague avec début de rupture en sous-face, -Déformation du filetage, -Léger poinçonnement en tête.
	5	Excentré	6.5	1.1	
	6	Excentré	5.8	2.2

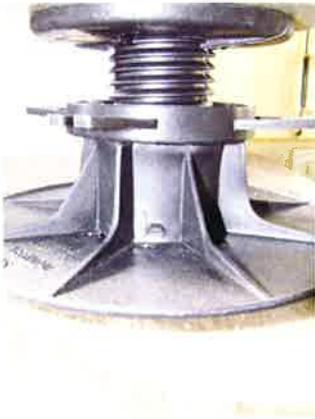
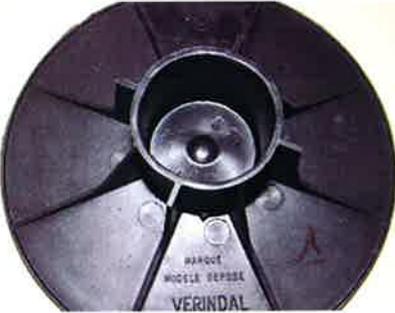
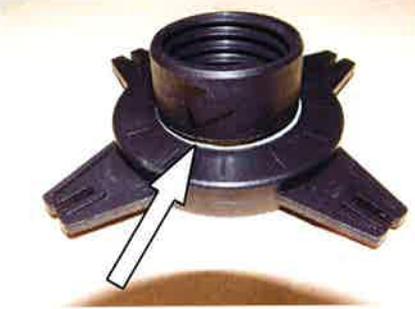
➤ **Essai centré**

<p>Essai centré jusqu'à la ruine</p>	<p>Légère déformation en partie haute du support</p>	<p>Déformation de la bague avec rupture en sous-face</p>

<p>Pas de déformation en tête</p>	<p>Pas de déformation du filetage</p>

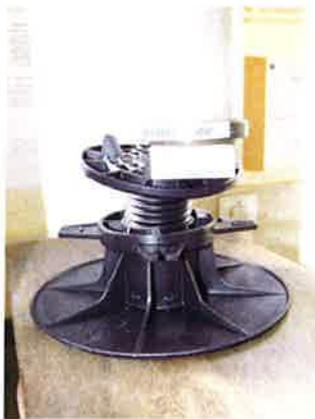
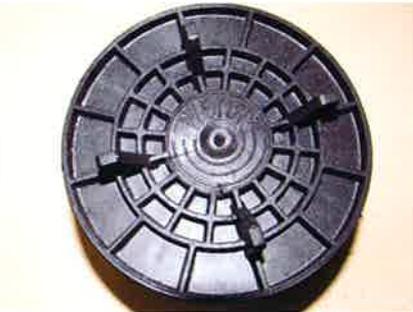
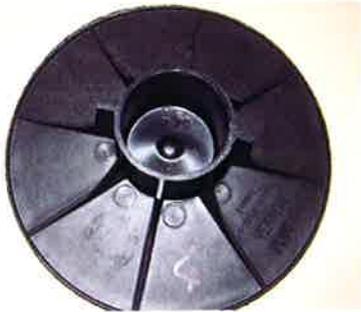
<p>Essai excentré jusqu'à la ruine</p>	<p>Léger poinçonnement en tête</p>	<p>Pas de déformation sur le support</p>

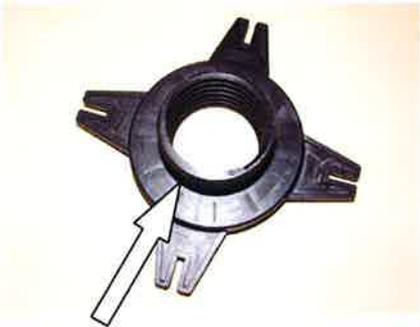
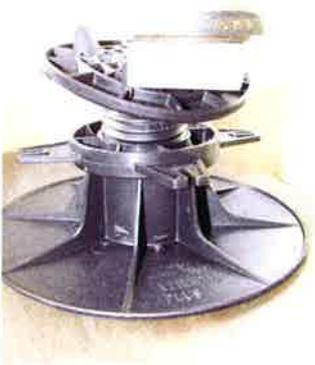
➤ **Essai excentré**

<p>Déformation de la bague avec début de rupture en sous-face</p>	<p>Déformation du filetage et de la bague</p>

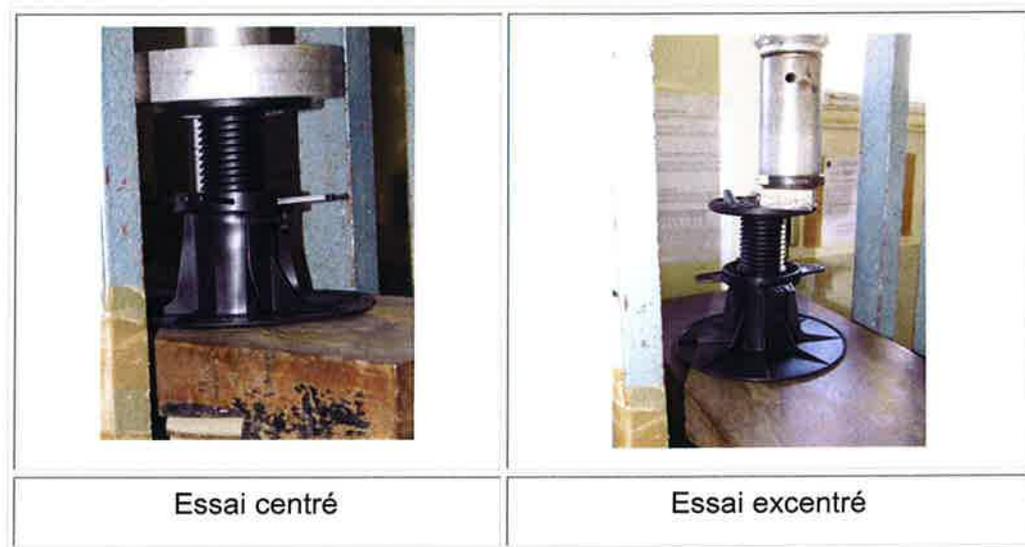
### Présentation des deux types d'essais

6 Plots de type H100 ont été testés avec un réglage de hauteur maximale définie par le plan référencé H100 soit 170 mm.

Référence du plot testé	Réf	Position	Force de compression maximale obtenue à la ruine (kN)	Informatif : Force de compression intermédiaire obtenue au relâchement (kN)	Observations
H100 BUGAL  Ht de réglage (*) :  170 mm	1	Centré	10.2	Sans objet	-Déformation de la bague avec rupture en sous-face, -Déformation du filetage, -Déformation du support.
	2	Centré	10.1	Sans objet	
	3	Centré	9.6	Sans objet	
	4	Excentré	4.6	Sans objet	-Déformation de la bague avec début de rupture en sous-face, -Déformation du filetage, -Poinçonnement en tête, -Légère déformation du support en partie haute.
	5	Excentré	5.4	Sans objet	
	6	Excentré	5.4	Sans objet

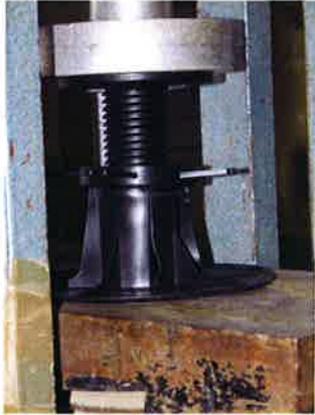
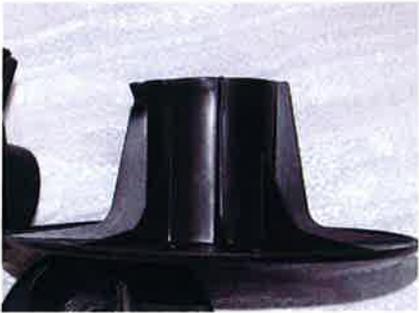
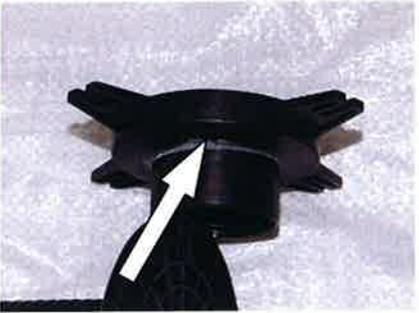
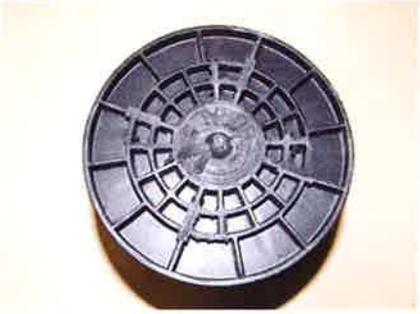
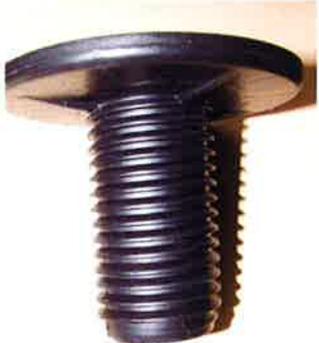
➤ **Essai centré**

<p>Essai centré jusqu'à la ruine</p>	<p>Déformation du support</p>	<p>Déformation de la bague avec rupture en sous-face</p>

<p>Pas de déformation en tête</p>	<p>Déformation du filetage</p>

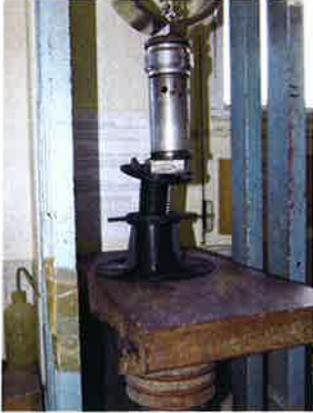
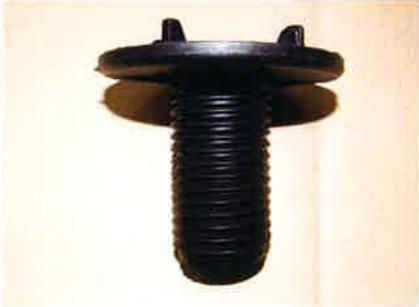
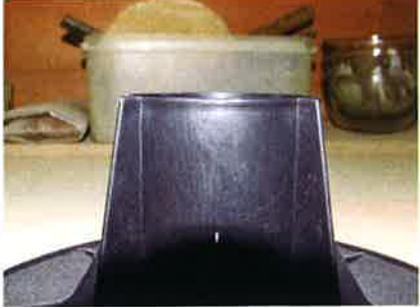
<p>Essai excentré jusqu'à la ruine</p>	<p>Déformation du filetage</p>	<p>Légère déformation du support en partie haute</p>

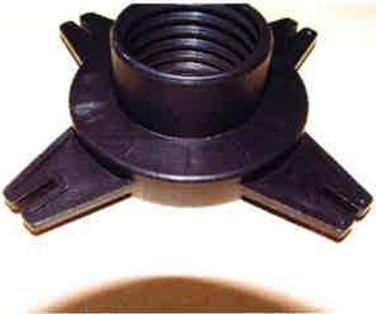
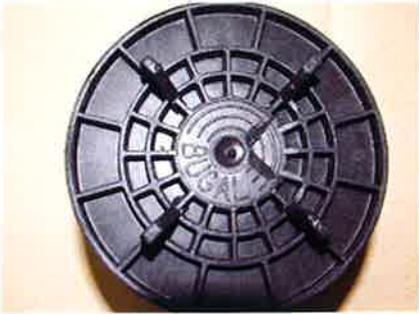
➤ **Essai excentré**

<p>Déformation de la bague avec début de rupture en sous-face</p>	<p>Poinçonnement en tête</p>

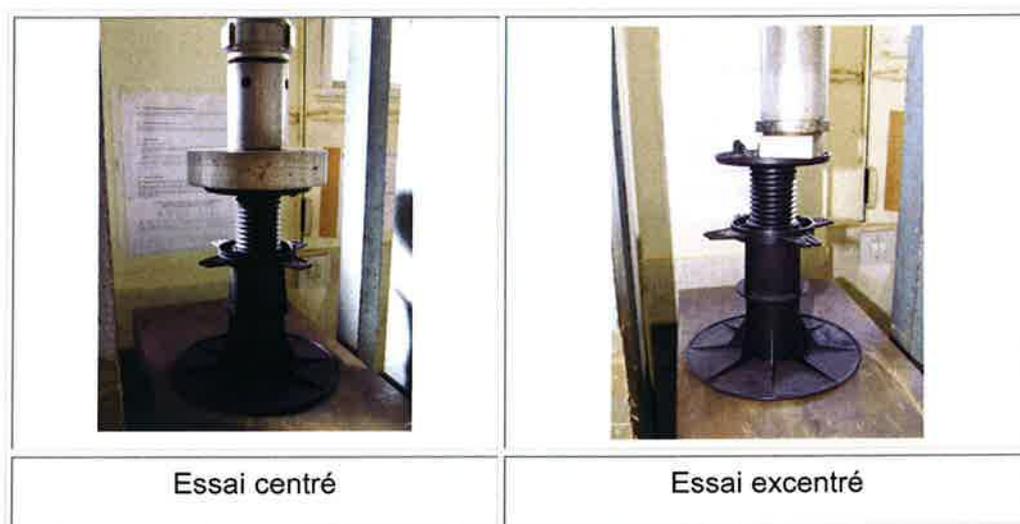
### Présentation des deux types d'essais

6 Plots de type H100 + R60 ont été testés avec un réglage de hauteur maximale définie par le plan référencé H100 + R60 soit 230 mm.

Référence du plot testé	Réf	Position	Force de compression maximale obtenue à la ruine (kN)	Informatif : Force de compression intermédiaire obtenue au relâchement (kN)	Observations
H100+R60 BUGAL  Ht de réglage (*) :  230 mm	1	Centré	10.6	9.3	-Déformation de la bague avec rupture en sous-face, -Déformation de la rehausse.
	2	Centré	10.4	9.5	
	3	Centré	10.6	9.9	
	4	Excentré	5.7	Sans objet	-Légère déformation de la bague avec début de rupture en sous-face, -Déformation du filetage, -Poinçonnement en tête.
	5	Excentré	5.7	Sans objet	
	6	Excentré	5.5	Sans objet

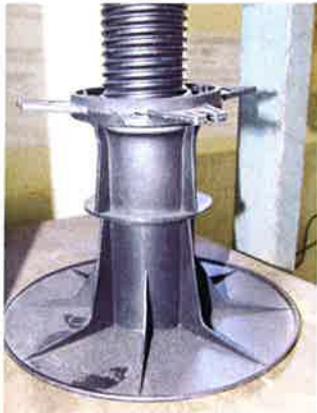
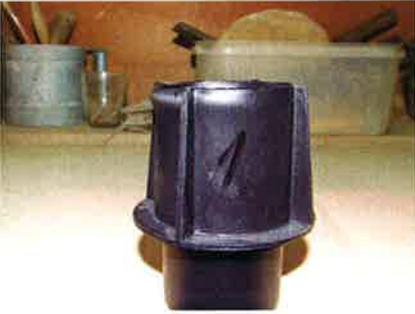
<p>Essai centré jusqu'à la ruine</p>	<p>Déformation de la rehausse</p>	<p>Déformation du filetage</p>

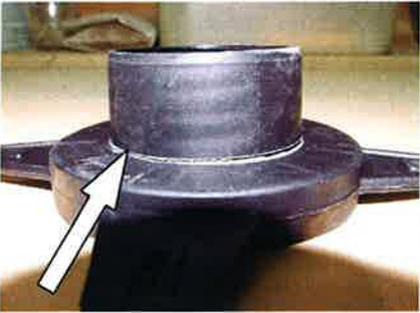
➤ **Essai centré**

<p>Déformation de la bague avec rupture en sous-face</p>	<p>Pas de déformation du support</p>

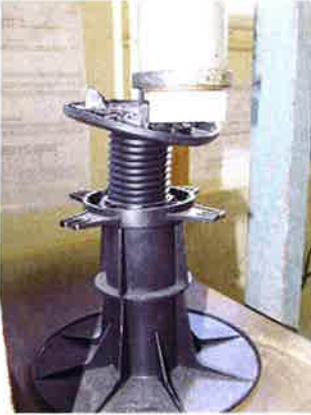
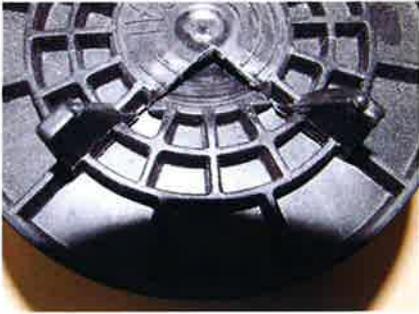
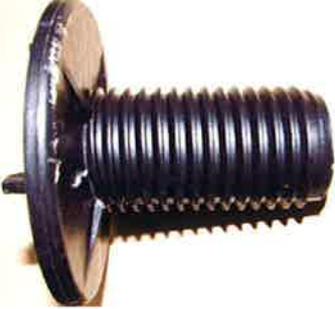
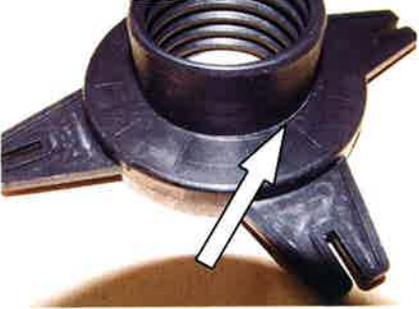
➤ **Essai excentré**

<p>Essai excentré jusqu'à la ruine</p>	<p>Poinçonnement en tête (avec rupture)</p>	<p>Pas de déformation du support</p>

<p>Pas de déformation de la rehausse</p>	<p>Déformation du filetage</p>	<p>Légère déformation de la bague avec début de rupture en sous-face</p>

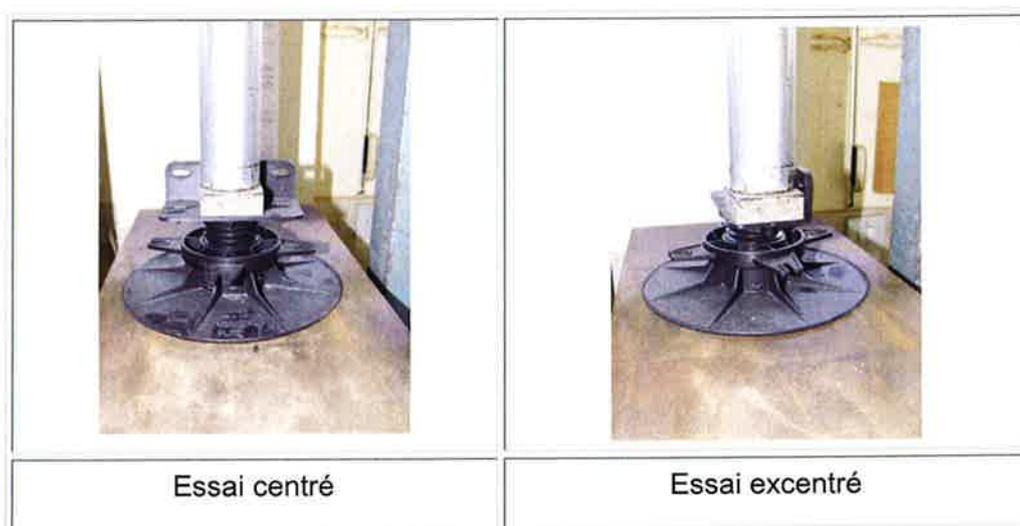
### Présentation des deux types d'essais

L'effort centré a été appliqué par l'intermédiaire d'une pastille carrée de section 50 x 50 mm positionnée au centre de la surface d'appui des plots de type B.

6 Plots de type B50 ont été testés avec un réglage de hauteur maximale définie par le plan référencé B50 soit 75 mm,

Référence du plot testé	Réf	Position	Force de compression maximale obtenue à la ruine (kN)	Informatif : Force de compression intermédiaire obtenue au relâchement (kN)	Observations
B50 BUGAL  Ht de réglage (*) :  75 mm	1	Centré	11.8	Sans objet	-Déformation du filetage, -Déformation de la bague avec début de rupture en sous-face.
	2	Centré	11.7	Sans objet	
	3	Centré	11.2	Sans objet	
	4	Excentré	6.0	Sans objet	-Déformation du filetage, -Déformation de la bague avec début de rupture en en sous-face, -Poinçonnement en tête.
	5	Excentré	6.6	Sans objet	
	6	Excentré	6.8	Sans objet

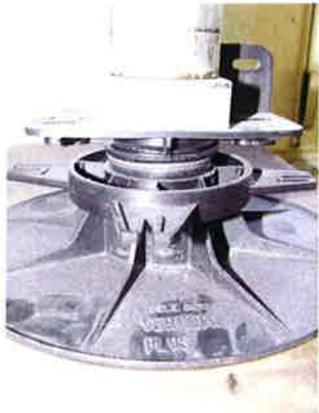
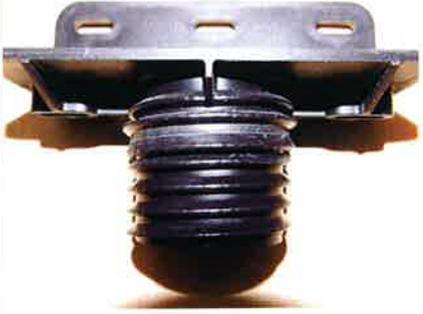
<p>Essai centré jusqu'à la ruine</p>	<p>Pas de déformation en tête</p>	<p>Déformation du filetage</p>

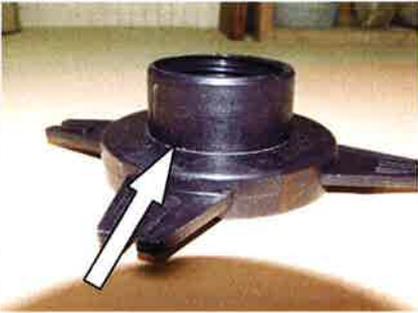
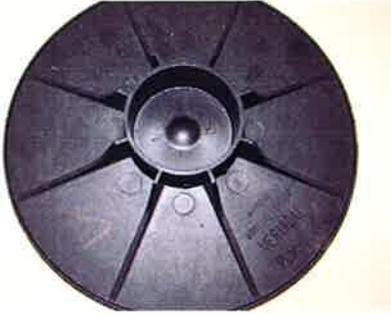
➤ **Essai centré**

<p>Déformation de la bague avec début de rupture en sous-face</p>	<p>Pas de déformation sur le support</p>

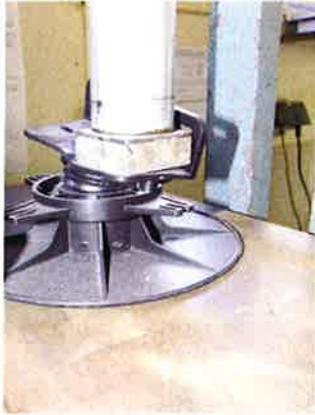
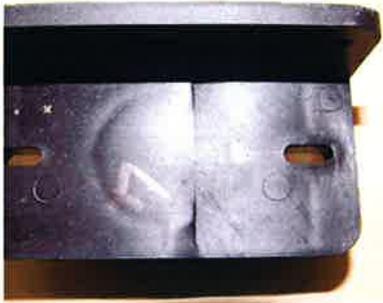
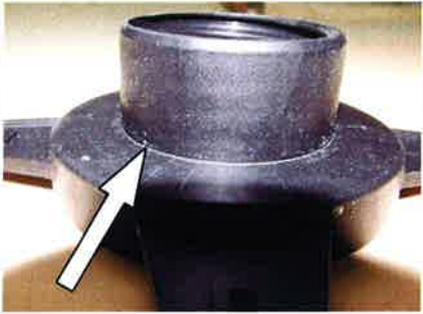
➤ **Essai excentré**

<p>Essai excentré jusqu'à la ruine</p>	<p>Déformation du filetage</p>	<p>Poinçonnement en tête</p>

<p>Déformation de la bague avec début de rupture en sous-face</p>	<p>Pas de déformation sur le support</p>

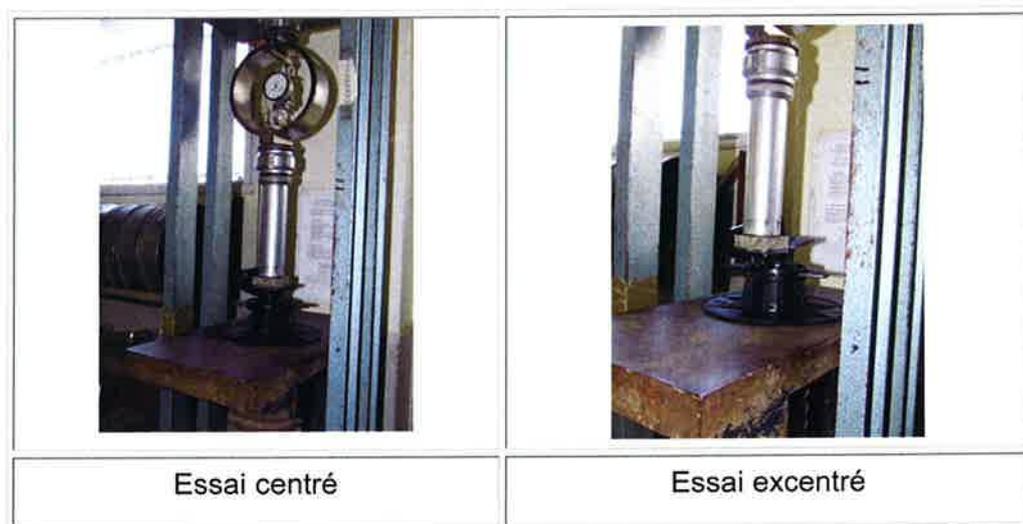
### Présentation des deux types d'essais

6 Plots de type B70 ont été testés avec un réglage de hauteur maximale définie par le plan référencé B70 soit 95 mm,

Référence du plot testé	Réf	Position	Force de compression maximale obtenue à la ruine (kN)	Informatif : Force de compression intermédiaire obtenue au relâchement (kN)	Observations
B70 BUGAL  Ht de réglage (*) :  95 mm	1	Centré	11.0	Sans objet	-Déformation de la bague avec rupture en sous-face, -Déformation du filetage.
	2	Centré	9.2	Sans objet	
	3	Centré	9.5	Sans objet	
	4	Excentré	5.8	Sans objet	-Déformation du filetage, -Déformation de la bague avec début de rupture en sous-face, -Poinçonnement en tête.
	5	Excentré	5.3	Sans objet	
	6	Excentré	5.5	Sans objet

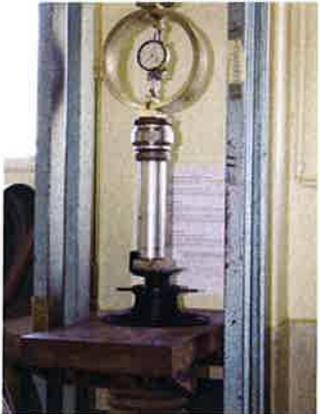
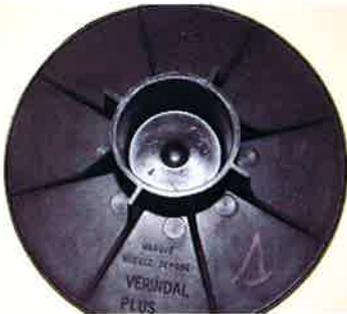
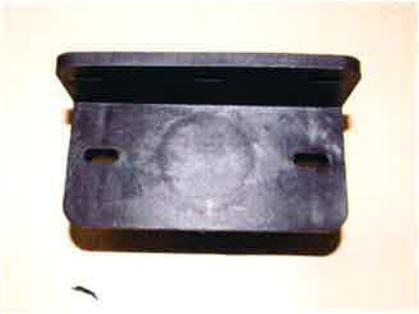
<p>Essai centré jusqu'à la ruine</p>	<p>Pas de déformation sur le support</p>	<p>Pas de déformation en tête</p>

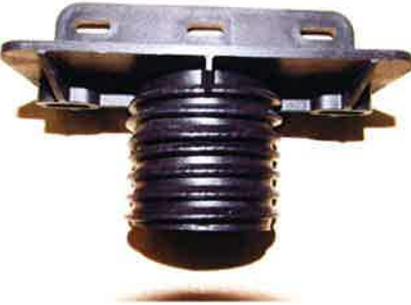
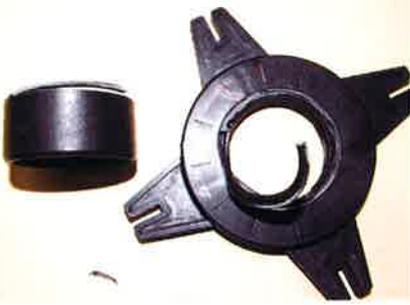
➤ **Essai centré**

<p>Déformation du filetage</p>	<p>Rupture de la bague en sous-face</p>

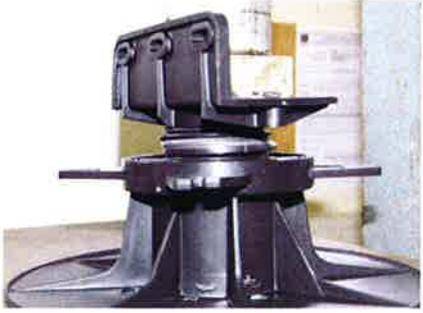
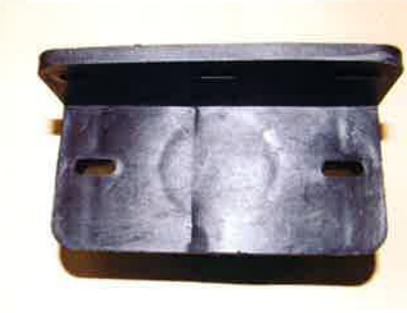
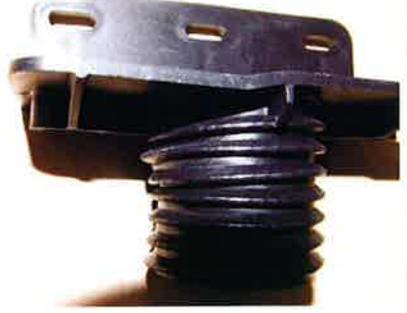
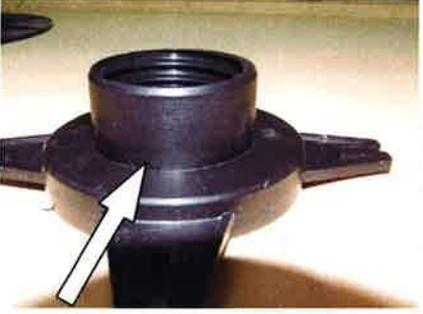
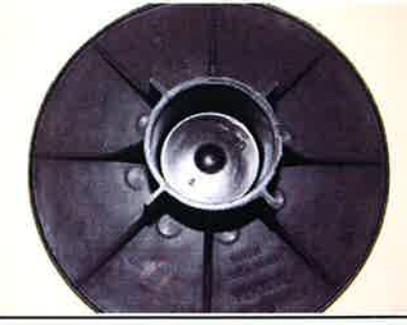
➤ **Essai excentré**

<p>Essai excentré jusqu'à la ruine</p>	<p>Poinçonnement en tête</p>	<p>Déformation du filetage</p>

<p>Déformation du filetage avec début de rupture en sous-face</p>	<p>Pas de déformation du support</p>

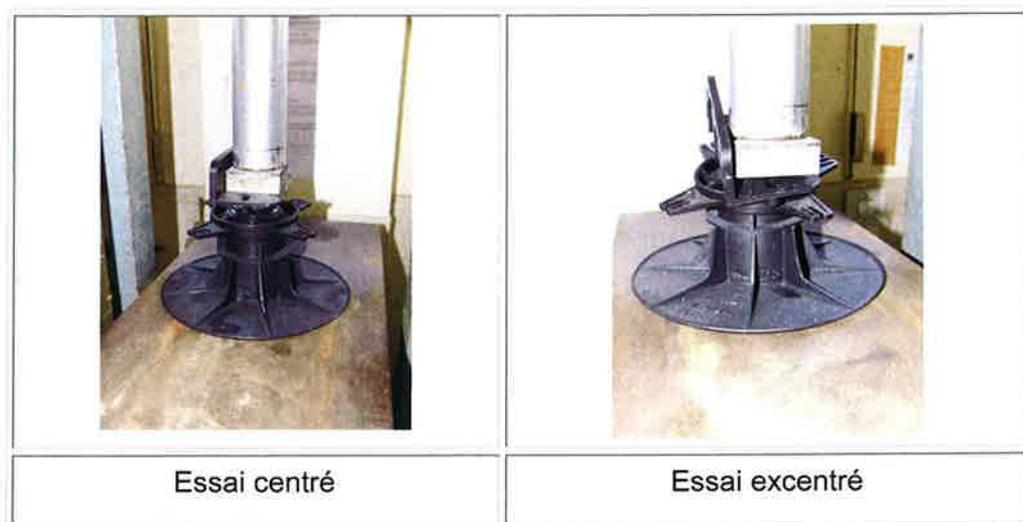
### Présentation des deux types d'essais

6 Plots de type B70 + R20 ont été testés avec un réglage de hauteur maximale définie par le plan référencé B70 + R20 soit 113 mm.

Référence du plot testé	Réf	Position	Force de compression maximale obtenue à la ruine (kN)	Informatif : Force de compression intermédiaire obtenue au relâchement (kN)	Observations
B70 + R20 BUGAL  Ht de réglage (*) :  113 mm	1	Centré	11.2	4.6	-Déformation du filetage, -Déformation de la bague avec début de rupture en sous-face, -Rupture de la rehausse.
	2	Centré	9.5	4.9	
	3	Centré	11.2	4.1	
	4	Excentré	5.2	1.1	-Déformation du filetage, -Déformation de la bague avec début de rupture en sous-face, -Poinçonnement en tête.
	5	Excentré	5.9	1.4	
	6	Excentré	6.0	1.6

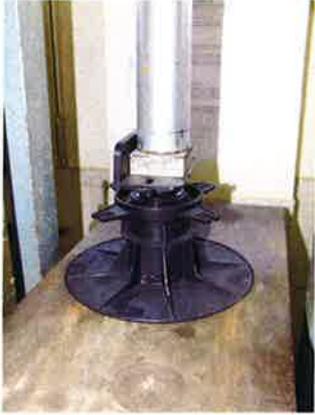
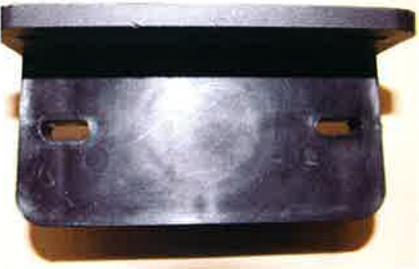
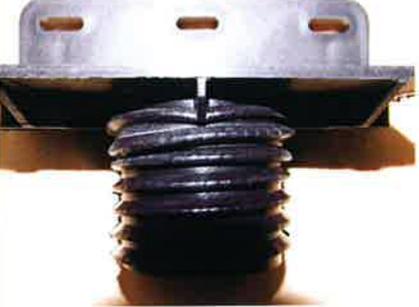
<p>Essai centré jusqu'à la ruine</p>	<p>Pas de déformation en tête</p>	<p>Déformation du filetage</p>

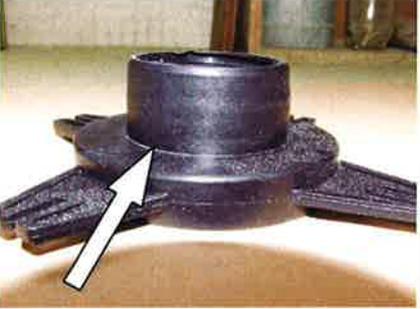
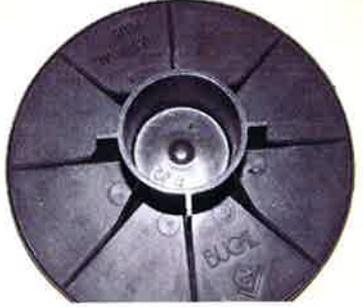
➤ *Essai centré*

<p>Déformation de la bague avec début de rupture en sous-face</p>	<p>Rupture de la rehausse</p>	<p>Pas de déformation du support</p>

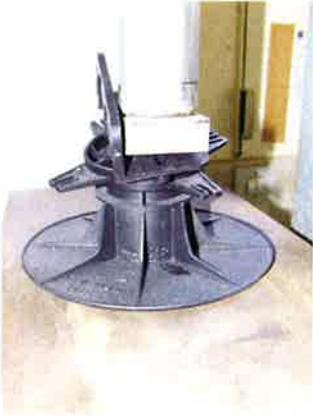
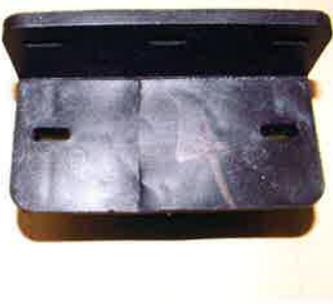
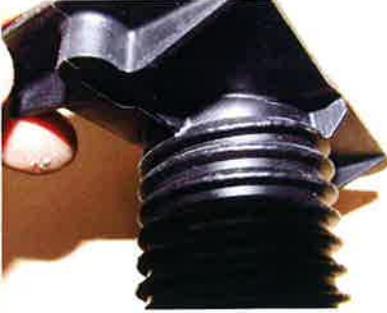
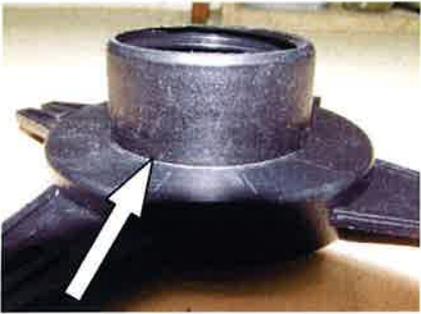
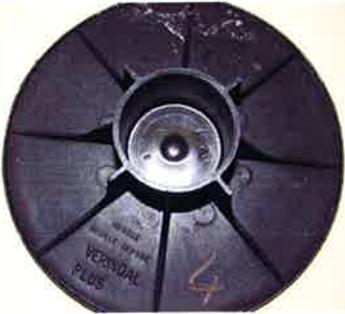
➤ **Essai excentré**

<p>Essai excentré jusqu'à la ruine</p>	<p>Poinçonnement en tête</p>	<p>Déformation du filetage</p>

<p>Déformation de la bague avec début de rupture en sous-face</p>	<p>Pas de déformation de la rehausse</p>	<p>Pas de déformation du support</p>

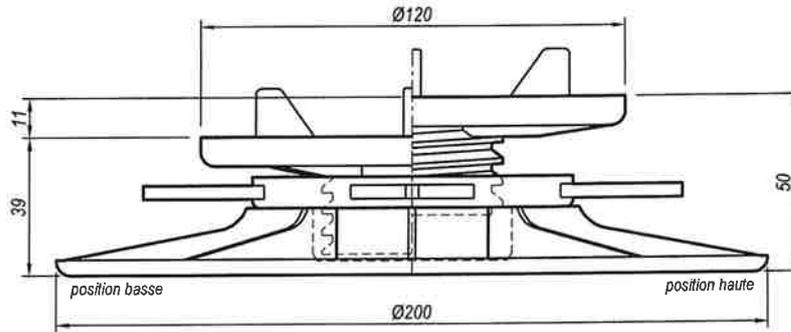
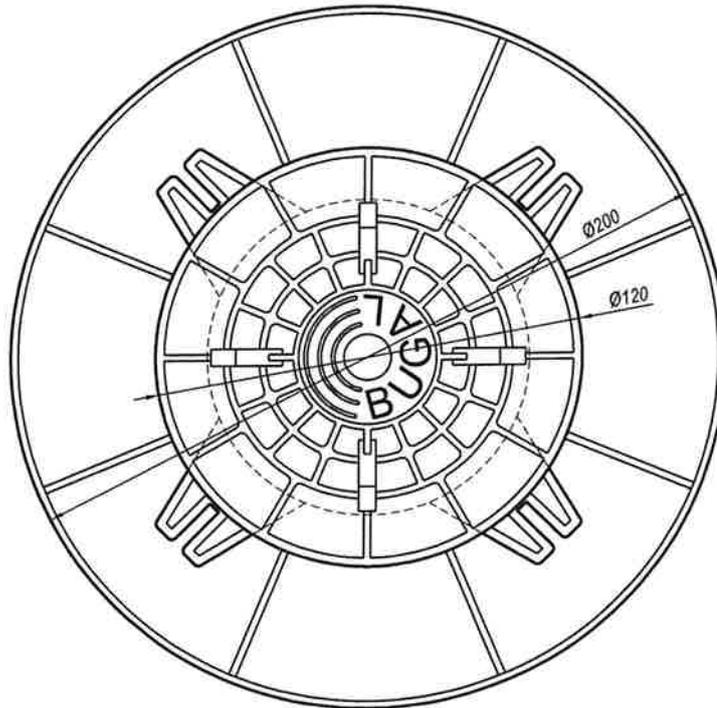
DOSSIER	PLOTS VERINDAL+	INDICE	
PIECE/PROFIL	PLOT H35	DATE	01/09/2008
DESIGNATION	H35	EGHELLE	1/2
MATIERE	POLYPROPYLENE TALC 20%	PROJETEUR	F. PINEAU

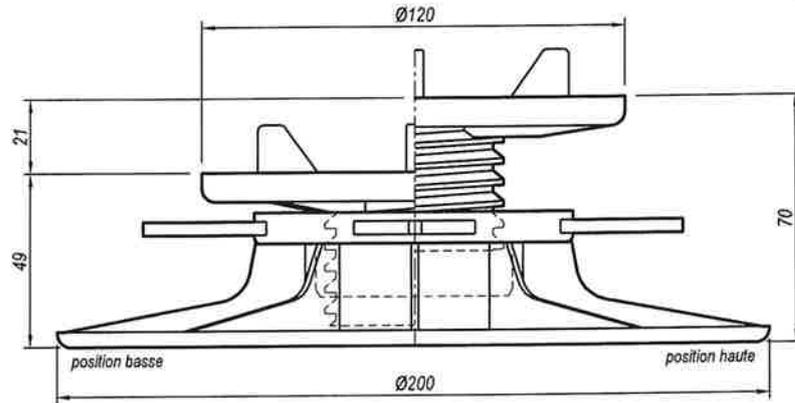
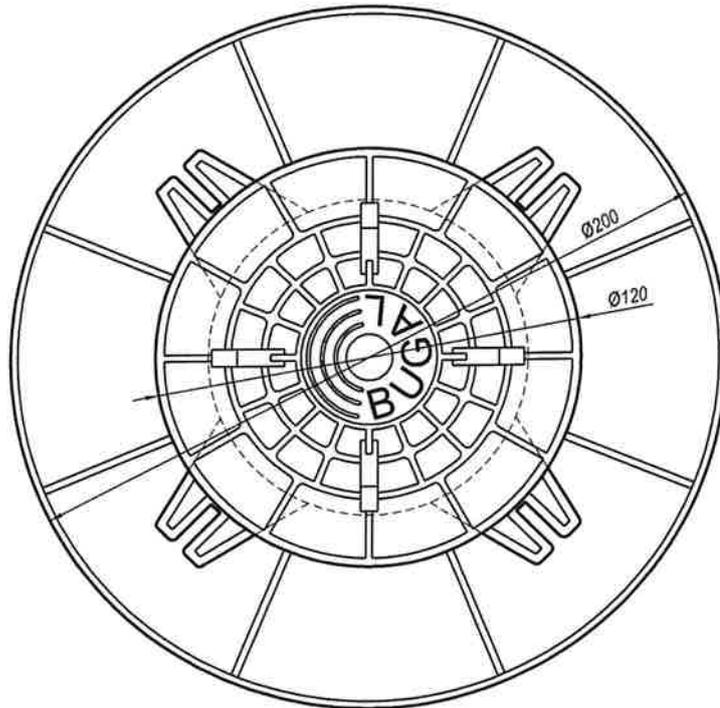
DOSSIER	PLOTS VERINDAL+
PIECE/PROFIL	PLOT H50
DESIGNATION	H50
MATIERE	POLYPROPYLENE TALC 20%

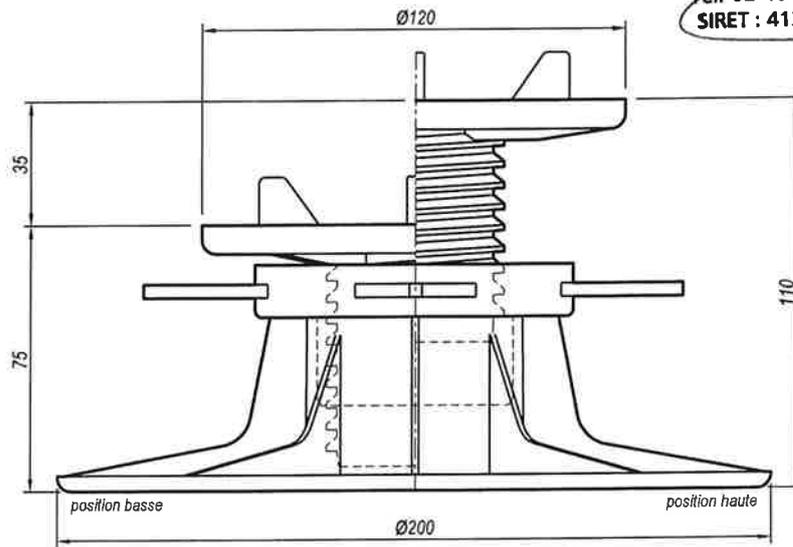
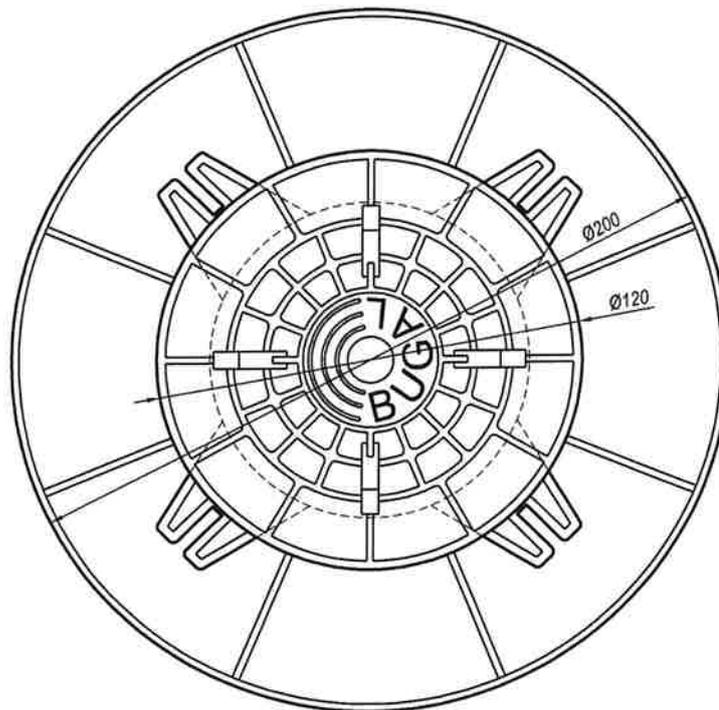
DOSSIER	PLOTS VERINDAL+	INDICE	
PIECE/PROFIL	PLOT H70	DATE	01/09/2008
DESIGNATION	H70	ECHELLE	1/2
MATIERE	POLYPROPYLENE TALC 20%	PROJETEUR	F. PINEAU
