GINGER  
CEBTP SOLEN

**Dossier n° ONA3.08.147-1**

**Plots réglables « VERINDAL+ » en polypropylène  
Types H et B**

**Essais de résistance à la rupture**

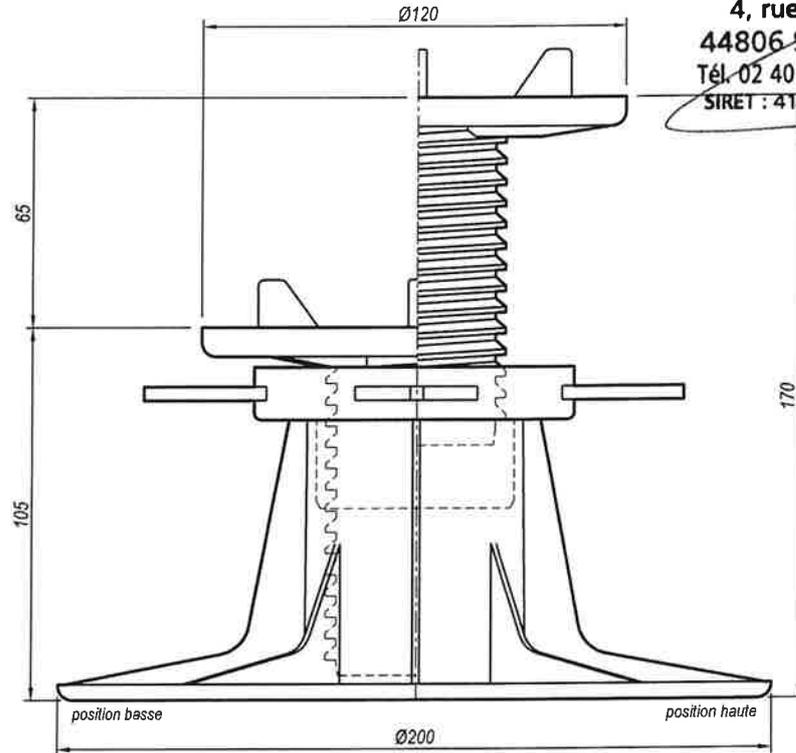
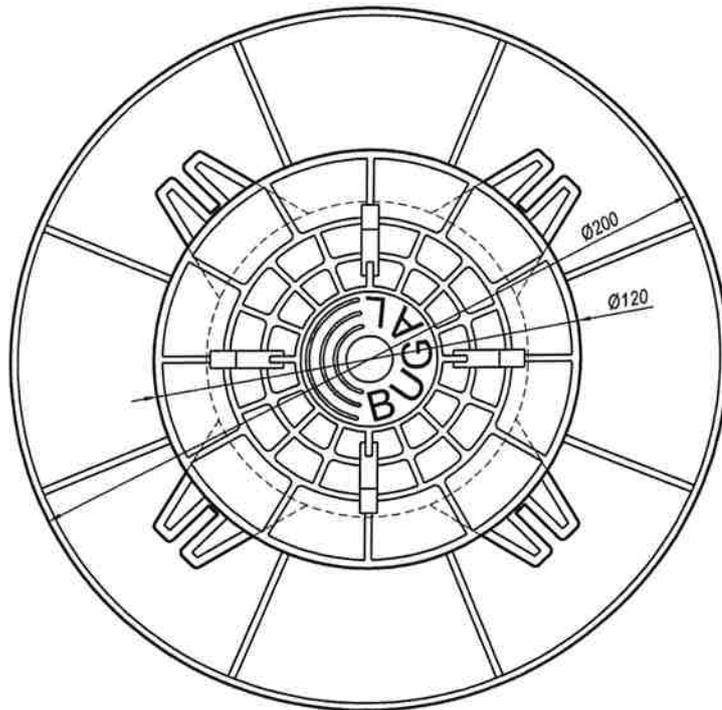
DOSSIER	PLOTS VERINDAL+	INDICE	
PIECE/PROFIL	PLOT H100	DATE	01/09/2008
DESIGNATION	H100	ECHELLE	1/2
MATIERE	POLYPROPYLENE TALC 20%	PROJETEUR	F. PINEAU

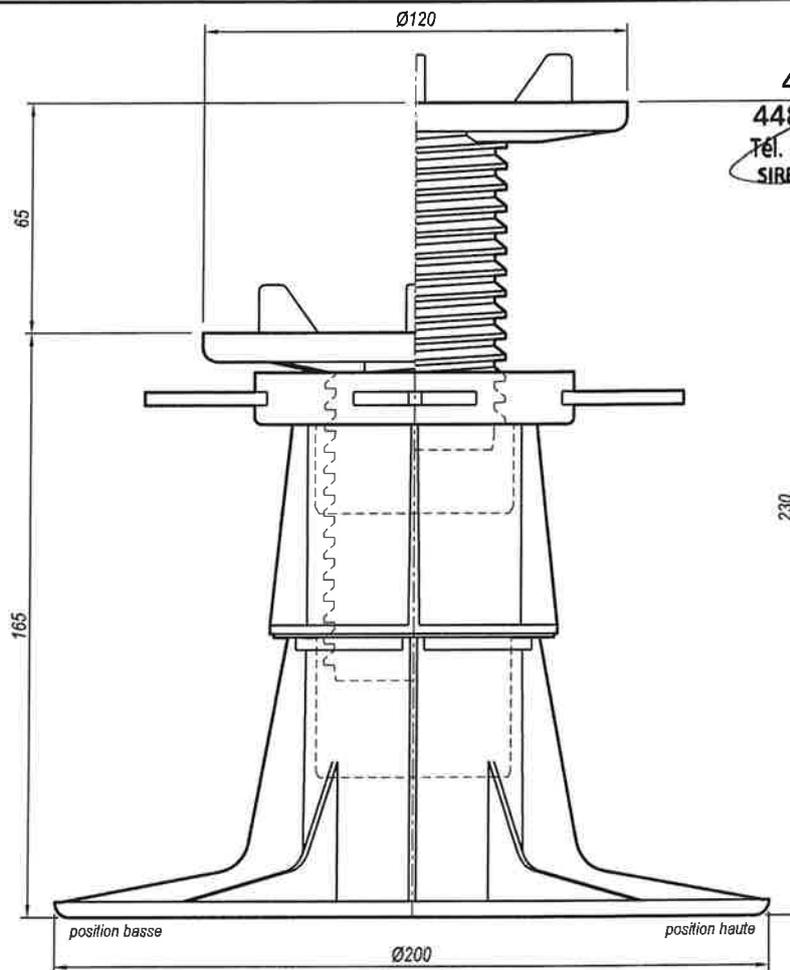
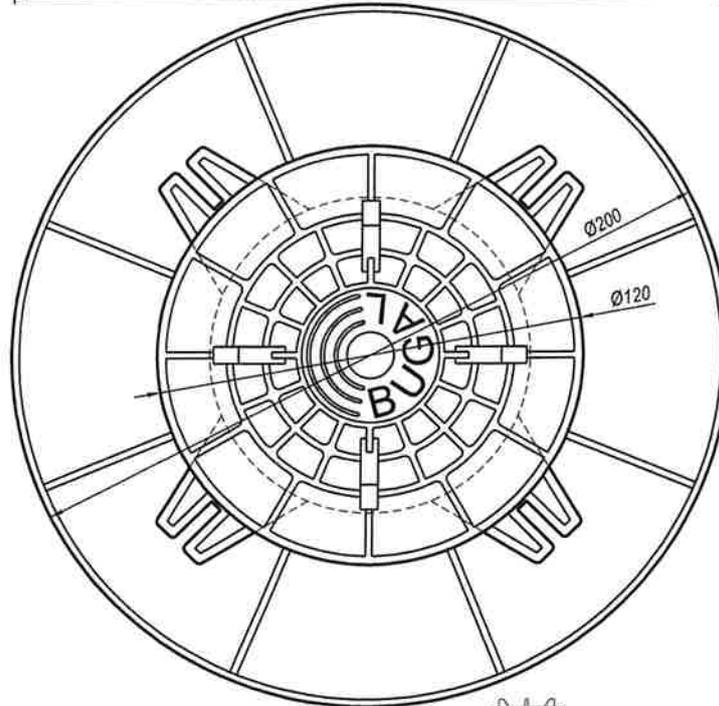
PLAN **H100 + R60**

DOSSIER	PLOTS VERINDAL+	INDICE	
PIECE/PROFIL	PLOT H100 + REHAUSSE R60	DATE	01/09/2008
DESIGNATION	H100 + R60	ECHELLE	1/2
MATIERE	POLYPROPYLENE TALC 20%	PROJETEUR	F. PINEAU
